> Retour d'expérience

Focus sur un événement déclaré à l'ASN

Décembre 2020

> Irradiation fortuite à distance du volume cible suite à un dysfonctionnement lors de la délinéation des volumes

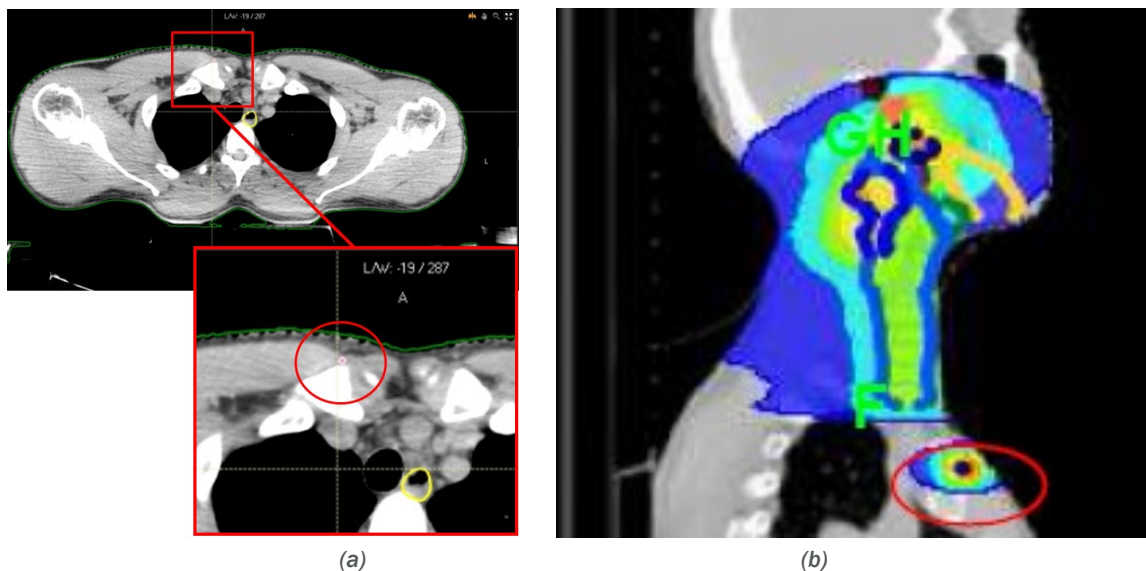
L'existence d'un volume aberrant de petite taille (0,7 cm³), associé au volume cible à traiter (« CTV haut risque ») est mise en évidence. Cette zone a reçu 68 des 70 Grays prescrits. La génération de ce volume inapproprié est la conséquence d'un « clic » fortuit lors de la délinéation des volumes dans le TPS.

La faible taille du volume, les paramètres de visualisation dans les logiciels et l'éloignement anatomique par rapport à la région à traiter ont contribué fortement à l'absence de détection de l'erreur tout au long des différentes étapes de préparation, vérification, validation et délivrance du traitement.

Les images ci-dessous montrent la localisation et la taille du volume inapproprié.

(a) Visualisation du volume incohérent créé lors de la délinéation (en rose).

(b) Visualisation de la distribution de dose correspondante en coupe sagittale.

- > Erreur de contourage, « clic » par inadvertance sur une zone inappropriée avec création d'un cercle de 2.7 mm conduisant à la génération d'un volume ectopique
- > Contexte de crise sanitaire (COVID) :
 - > Personnels majoritairement en télétravail
 - > Report de la charge de travail sur les seuls physiciens en présentiel
- > Omission ou incomplétude de certaines étapes de vérification des contours et du plan de traitement

- a) Sécurisation de l'étape de délinéation : avant la validation des contours par le médecin, celui-ci vérifie la reconstruction 3D du ou des CTV
- b) Actualisation de l'étude des risques *a priori* en radiothérapie externe, en y intégrant ce nouveau risque identifié
- c) Communication auprès de l'ensemble de l'équipe de radiothérapie (médecins, manipulateurs, physiciens, internes et cadre de santé) en s'appuyant sur le compte-rendu de CREX et les actions associées

Interrogation du fournisseur de l'appareil et du logiciel de contourage sur l'antériorité de ce type d'incident et les solutions apportées, le cas échéant : pas d'antériorité connue du constructeur qui informe de l'existence d'un outil permettant de supprimer les volumes de faible dimension.
